## ANALISI CHIMICHE E METALLOGRAFICHE SUL CANOPO DA DOLCIANO \*

\* A cura di CLAUDIO CANEVA dell'Istituto di Chimica Applicata dell'Università e di MAURIZIO MARABELLI dell'Istituto Centrale del Restauro in Roma.

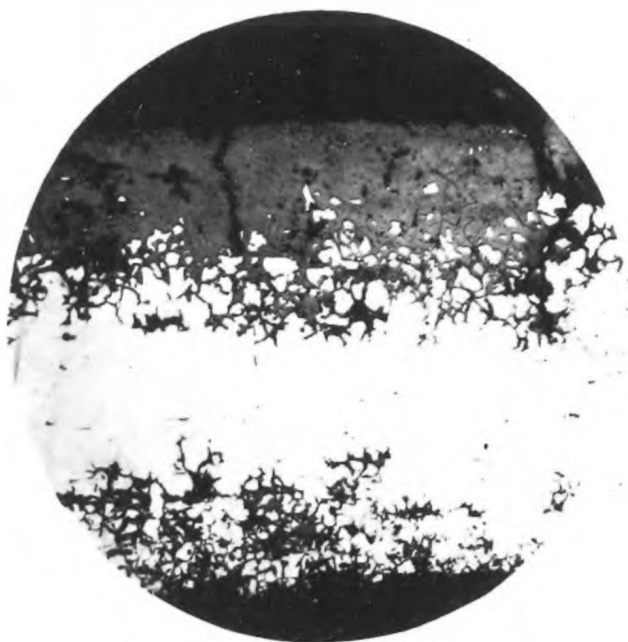
Come rappresentato in *fig. 1*, l'entità dei prodotti di corrosione rimasti aderenti su entrambe le superfici (interna ed esterna) del materiale

*fig. 1* - Senza attacco. ( $\times 50$ )

era pari a circa il 50% dell'intero spessore ed era più pronunciata su un lato della sezione corrispondente presumibilmente alla superficie esterna.

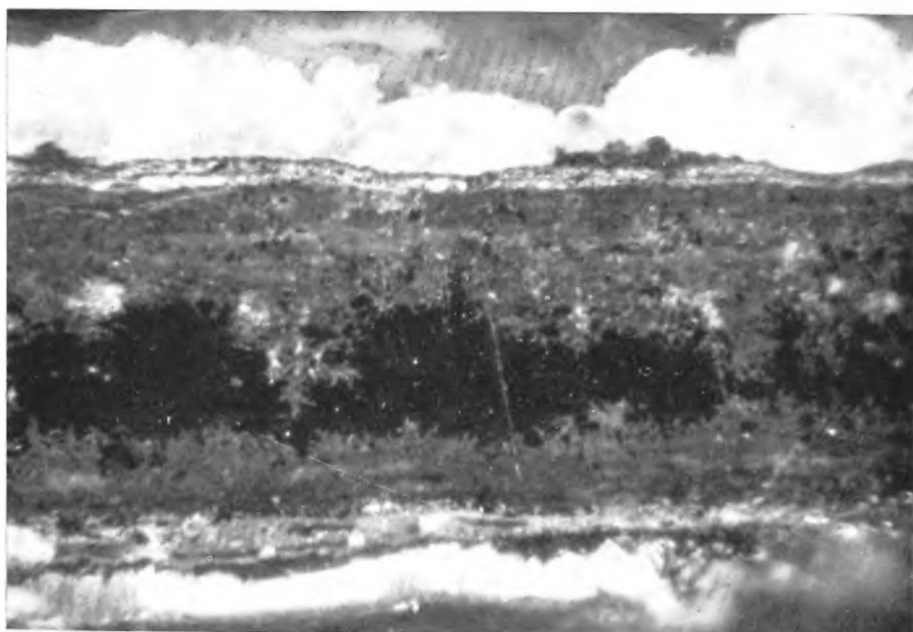
*fig. 2* - Senza attacco, luce polarizzata. ( $\times 80$ )

Le due patine, interna ed esterna, si differenziavano per la natura dei prodotti di corrosione, che rivestivano le due superfici ove si trovavano accumulati secondo livelli sovrapposti, come rilevabile dalla (*fig. 2*), ripresa in luce polarizzata a nicols incrociati. Nello strato attribuito alla superficie

esterna dell'opera si distingueva, a partire dal metallo, nell'ordine, un livello di aspetto grigioverde contenente  $\text{CuCl}$  che in parte avvolgeva i grani cristallini del bronzo, seguito da uno di colore rosso mattone ed infine da uno verdastro: questi due ultimi sono costituiti prevalentemente da cuprite e da cloruri e carbonati di rame rispettivamente. Il metallo sottostante presentava una marcata corrosione intercristallina.

La patina interna, di minore sviluppo, oltre al livello grigioverde presentava una struttura zonata a bande sovrapposte, costituita da cuprite ed in qualche punto da cloruri e carbonati di rame.

I prodotti di corrosione sono più sviluppati su una faccia, presumibilmente l'esterna; nelle patine esterna e interna sono presenti cloruri di rame, che consigliano un trattamento di stabilizzazione con un inibitore di corrosione tipo benzotriazolo.

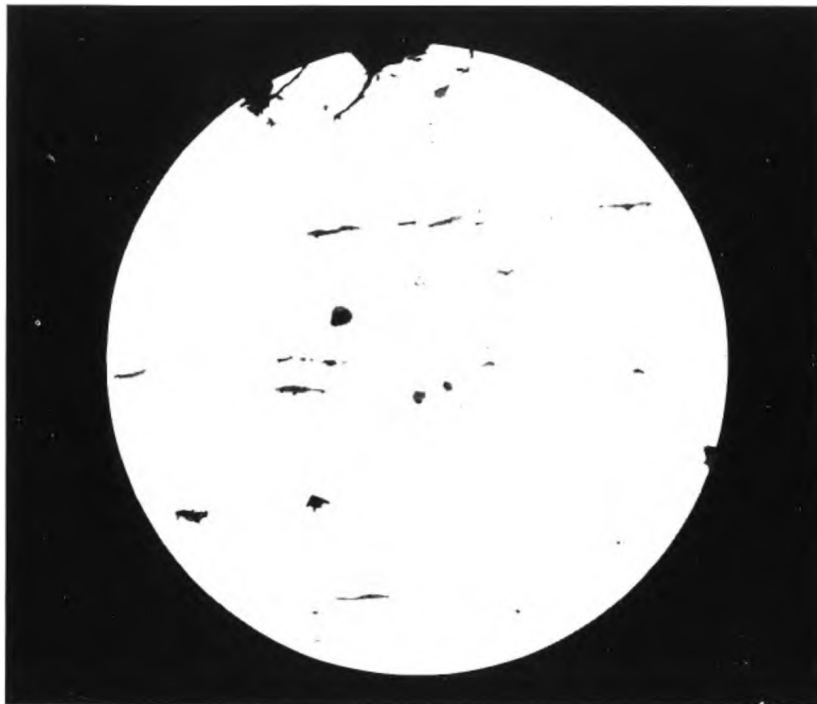
*fig. 3* - Con attacco. ( $\times 500$ )

L'entità delle inclusioni non metalliche nella lega, sia per numero che per dimensione, era contenuta e denotava la buona qualità del materiale di partenza (*fig. 3*). La direzione preferenziale delle inclusioni, allungate lungo un piano parallelo alla superficie principale, testimoniava la lavorazione di battitura subita dal bronzo. La microstruttura veniva quindi

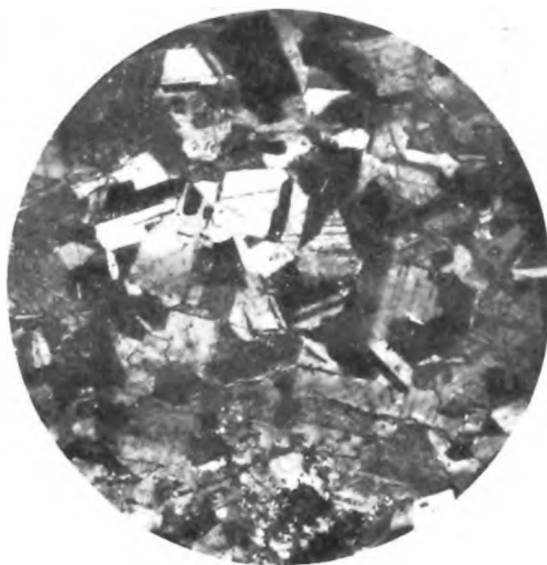
messa in evidenza in seguito ad attacco metallografico con  $\text{FeCl}_3$  alcoolico. Si è avuta conferma di un bronzo monofasico (*fig. 4*) con la sola soluzione solida alfa di stagno nel rame. La modesta dimensione dei grani cristallini, la loro forma poliedrica e di casuale orientazione, insieme alla presenza di elementi geminati, fanno ritenere che le lavorazioni meccaniche siano state intervallate da trattamenti termici di ricottura; ulteriore conferma

*fig. 4* - Con attacco. ( $\times 500$ )

a questa conclusione venne dal fatto che la struttura appariva pressoché identica in entrambe le sezioni ortogonali di ogni frammento esaminato.

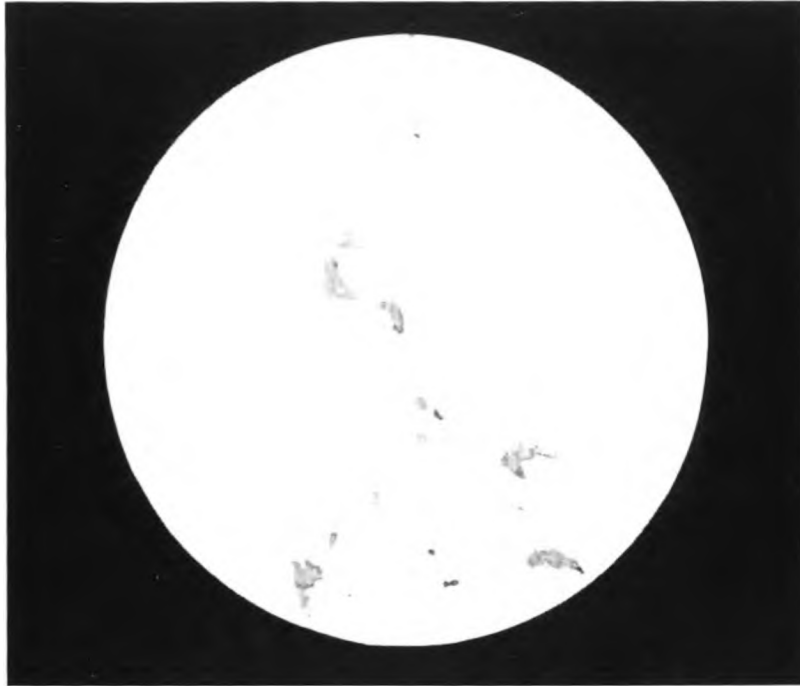
Per rilevare se la lamiera fu ottenuta per calandratura (7) o per battitura è stata effettuata una ulteriore indagine per osservare la geometria delle inclusioni in una sezione parallela alla superficie. È noto infatti che le inclusioni, per quanto in genere seguano le deformazioni plastiche del metallo, non sono sensibili ai trattamenti termici di ricottura o di distensione della lega. Questo fa sì che dall'esame della loro morfologia si possono trarre informazioni sul ciclo di lavorazione subito dal metallo. In tal modo, per esempio, un processo di laminazione per calandratura orienta le inclusioni lungo una direzione preferenziale, mentre nella battitura l'allungamento delle inclusioni è polidirezionale.

Come rilevabile dalla (fig. 5) il materiale in oggetto deve avere subito questo secondo tipo di lavorazione.

fig. 5 - Con attacco. ( $\times 500$ )
