Sulla costruzione delle mura etrusche di Orbetello

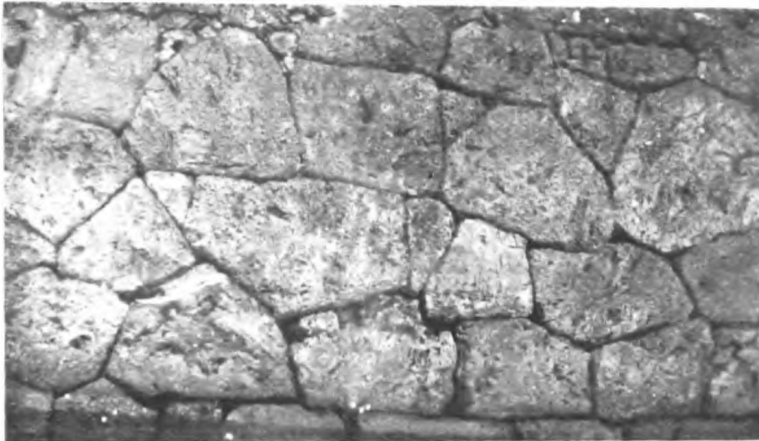
Fig. 1 — Tratto sul lato Sud-Est delle mura poligonali di Orbetello

Invece nulla di tutto questo è risultato; giacchè si è potuto constatare alla base delle mura, che i grossi blocchi di pietra si adagiavano semplicemente sul fondo stesso del terreno melmoso arginante la laguna, costipato soltanto da due file di paletti di quercia e di pino della lunghezza da cm. 60 a 1 m., in piano, con un'altra fila dei medesimi piantati innanzi a protezione e di altre due continuative, fino ad una certa distanza. Si tratta perciò in tutto di una palizzata a cinque ordini, infissi ad una certa distanza l'uno dall'altro.

E per ciò, da parte del Genio Civile, si è riparato molto opportunamente a tale inconveniente con una sottofondazione di calcestruzzo a cemento e con delle calzature di mattoni, che ne hanno assicurata la perfetta solidità. Tuttavia dell'accertamento da noi fatto viene ancora una volta a risaltare con quale semplicità di tecnica e di statica sapevano gli antichi Etruschi assicurare la stabilità e durata delle loro imponenti costruzioni.

A maggior chiarimento diamo qui la riproduzione fotografica di detto tratto di mura (fig. 1) ed il relativo schizzo con ogni particolare eseguito dal Sig. Gastone Gnesi (fig. 2).
